Tiesuolan vaikutukset auton jarruihin

Tiehallinnon selvityksiä 72/2001

Insinööritöyssä selvitettiin, millä tavalla tiesuola vaikutti auton jarrujen toimintaan. Toimeksiantajana työssä oli Tiehallinto. Erityisenä tutkimuskohteena työssä oli suolan vaikutus jarrujen kitkapinnoilla eli heikentääkö suola jarrujen tehoa ja jos heikentää, niin kuinka paljon. Lisäksi selvitettiin käyttäytymäkö kaksi Suomessa käytettävää tiesuolaa – kalsiumkloridi ja natriumkloridi – mahdollisesti eri tavalla jarrutustilanteessa. Tietoa työssä hankittiin perehtymällä aikaisempaan tutkimustietoon sekä suorittamalla jarrusimulaattorilla koejarrutuksia. Tämän lisäksi työssä käsiteltiin yleisesti suolaukseen liittyviä kysymyksiä, kuten suolan käyttöä sekä käytettyjen suolojen ympäristö- ja korroosiovaikutuksia.

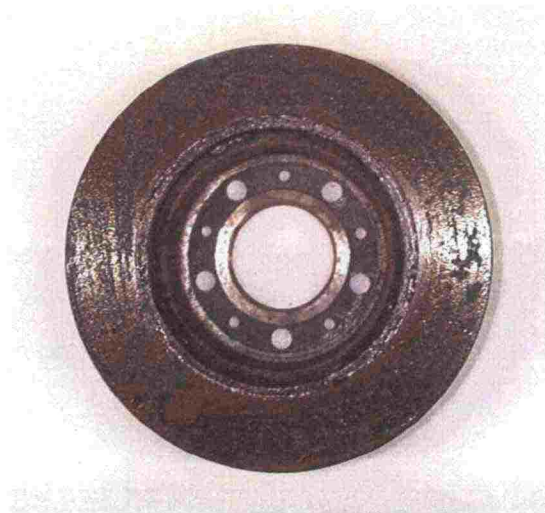
Kuva 1. Levy on käsitelty kalsiumkloridiliuoksella ja suolan annettu kuivua levyn pintaan.

Seuraavassa mittausvaiheessa toinen levyistä kasteltiin kalsiumkloridiliuoksella. Tällä kertaa ruostekerros muodostui huomattavasti nopeammin ja lisäksi se oli paljon paksumpi kuin pelkän veden aikaansaama kerros. Kerroksen paksuus vaikutti levyn laahaamiseen ja sen huomasi selvästi, kun levyä pyöritti käsin. Ruostekerroksen pois kuluminen vaati jo pari kevyttä jarrutusta. Kalsiumkloridi ei kuivunut missään vaiheessa aivan kokonaan, vaan levyn pintaan jäi hieman kostea ja tahmainen kerros.

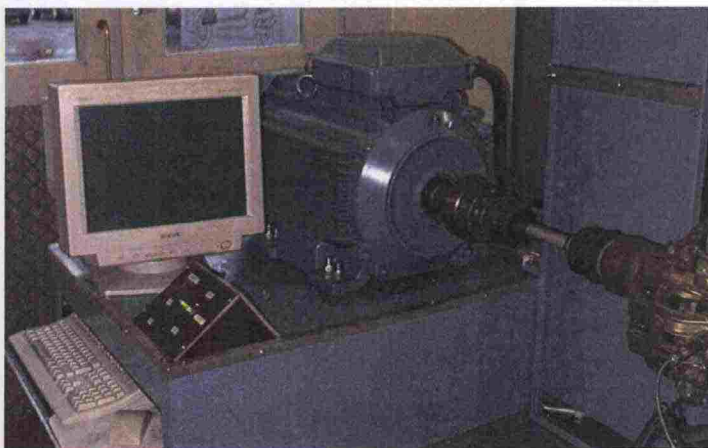
Kuva 5. Sähkömoottori ja sen ohjauksesta huolehtiva tietokone.

Mittalaitteena käytettiin Petri Mustosen insinöörityönä tekemää jarrusimulaattoria. Jarrusimulaattori on rakenteeltaan varsin yksinkertainen ja se soveltuu erilaisiin jarrututkimuksiin. Simulaattori on asennettu pyörille, joten sitä voi kätevästi liikutella. Simulaattoriin on asennettu Volvo 740 -mallin pyöräripustus, joka on edelleen kiinnitettynä liikuteltavaan kelkkaan. Pyörän napa puolestaan on kiinnitetty vetoakselin, joka on yhteydessä simulaattorin voimanlähteeseen eli 30 kW:n sähkömoottoriin.

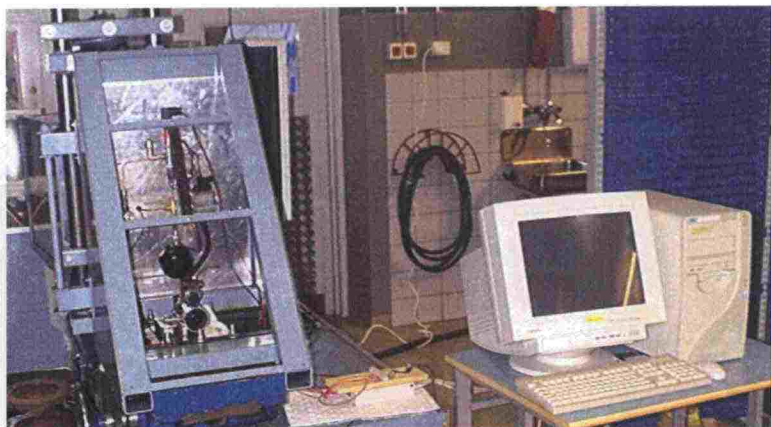
Kuva 6. Vasemmalla painejärjestelmä ja oikealla tiedonkeruusta huolehtiva tietokone.

Jarrutuksessa tarvittavan paineen tuotosta huolehtii ABS-pumppu. Paineentuotto ja erityisesti sen hallinta osoittautuivat alkuperäisessä konstruktiossa hieman ongelmallisiksi. ABS-pumpun tuotto oli liian pieni, jotta paine olisi noussut riittävän nopeasti ja hallitusti onnistuneen jarrutuksen aikaan saamiseksi. Tämän vuoksi paineentuottoa jouduttiin hieman modifioimaan.

Ratkaisuksi ongelmaan kehitettiin ulkopuolinen tiedonkeruujärjestelmä, jon-
ka suunnittelusta vastasi Janne Sarvanne Test Center Tiililästä. ABB:n mit-
takortilta virtasignaali johdettiin vastuksen läpi ja LabView –ohjelman mitta-
kortilla mitattiin jännite-ero vastuksen yli. Jännitesignaali muutettiin edelleen
vastaamaan painetta ja momenttia. Näytteenottotiheydeksi asetettiin 20
näytettä sekunnissa. Uudessa järjestelmässä Drives Window -ohjelmalla
ohjattiin sähkömoottorin toimintaa (käynnistys, sammutus, pyörintänopeuden
säätö) ja varsinainen tiedonkeruu hoidettiin erillisellä tietokoneella ja siinä
olevalla LabView –ohjelmalla.
